中国石油化工股份有限公司管道储运分公司  
仪征—扬子原油管道工程

建设项目竣工环境保护  
验收调查报告

委托单位： 中国石油化工股份有限公司管道储运分公司  
调查单位： 江苏省生态环境评估中心  
完成时间： 二〇一五年十二月

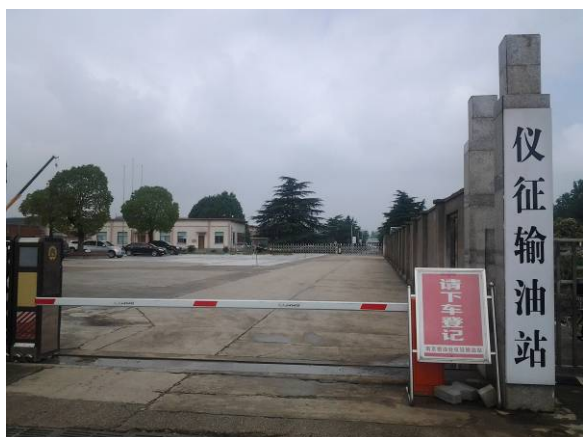
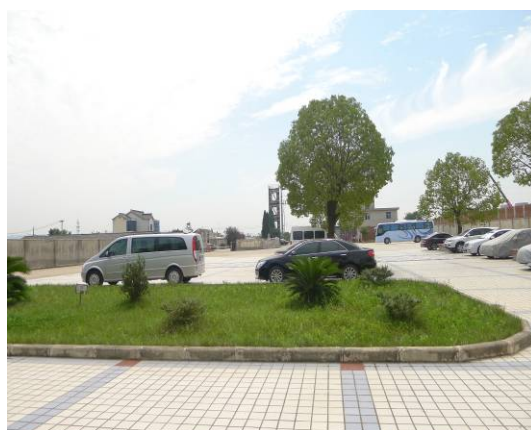
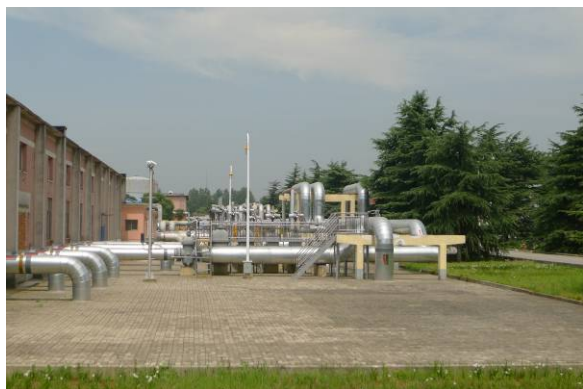
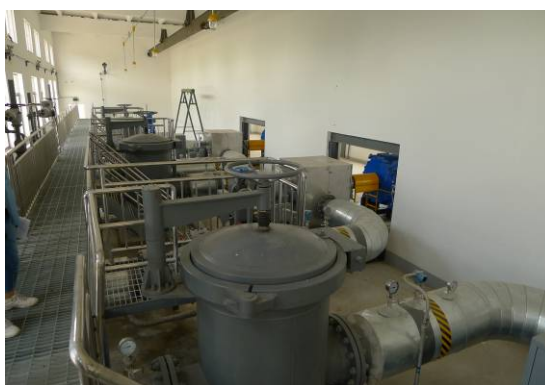
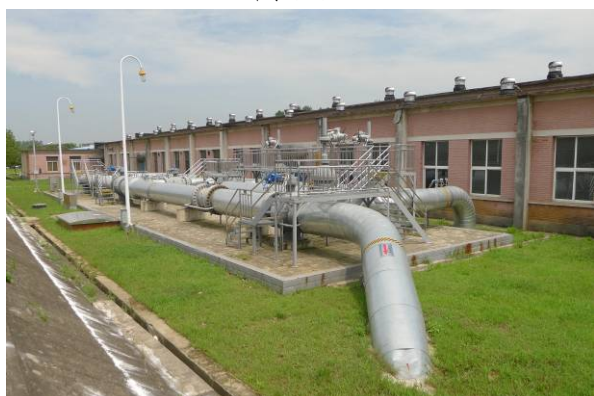
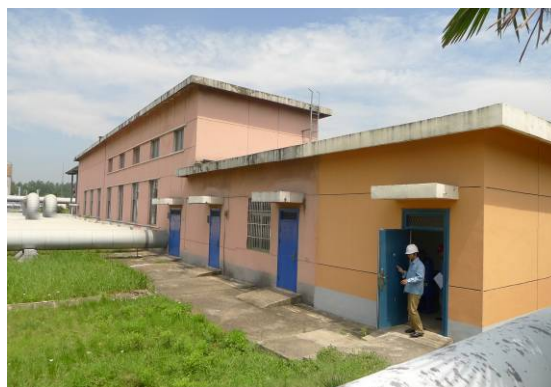
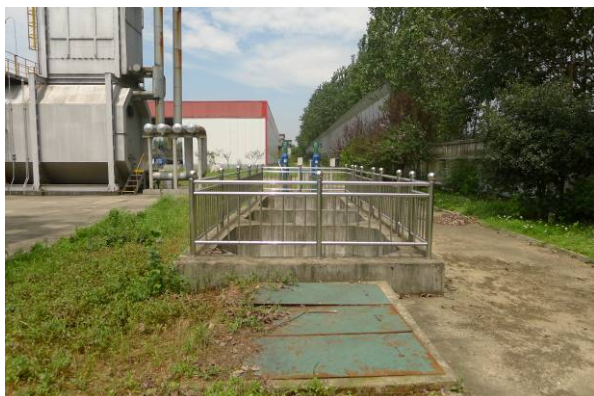
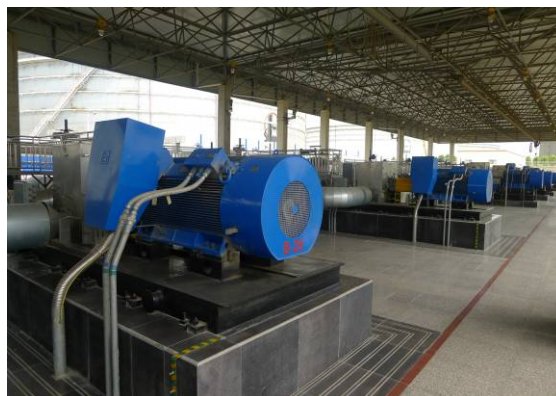
图 2.5-3 仪征首站现场及周边环境概况图

经实际调查，仪征首站建设内容与原环评基本保持一致，但环评中的换热器区实际未建设，换热器依托原有已建换热设备。仪征首站总平面布置发生了调整。环评中空压机间位于仪长线新给油泵棚北侧、变电所的东侧，实际建设调整至罐阀室东侧。输油泵机组、阀组区和给油泵棚的平面布置与环评保持一致：输油泵房和阀组区位置设置在厂区东北部，给油泵棚位于 4 座  $10 \times 10\text{m}^3$  储罐东侧、仪长线给油泵棚南侧。

仪征首站大门

仪征站内

阀组区

输油泵房

空压机间

沉淀池

给油泵棚

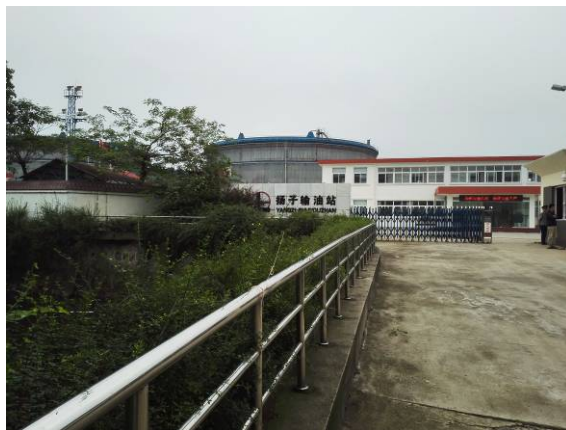
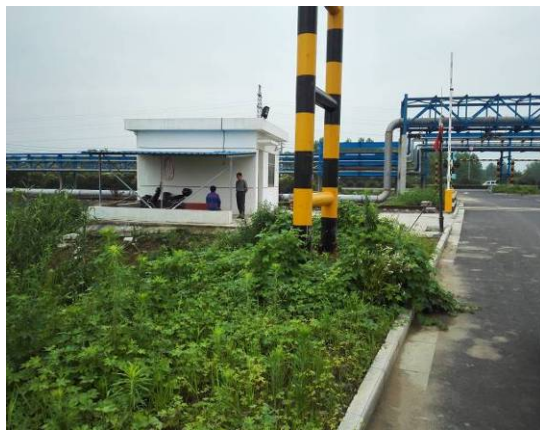
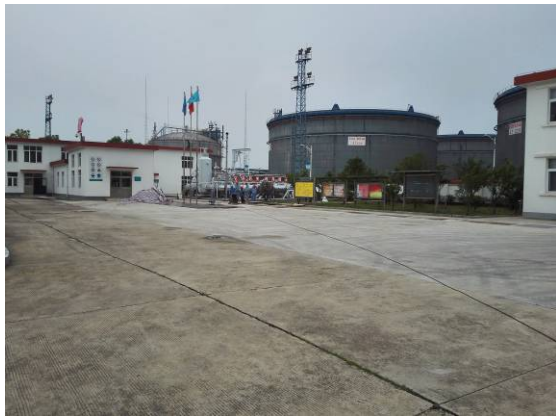
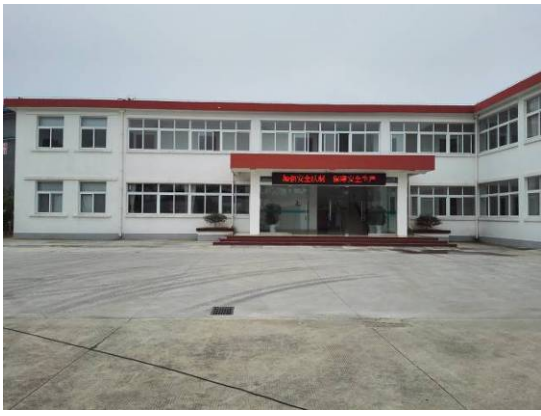
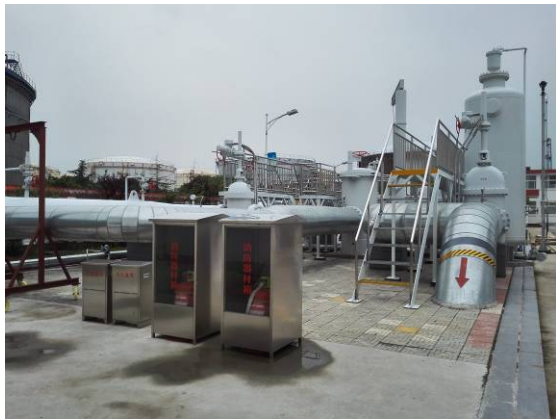
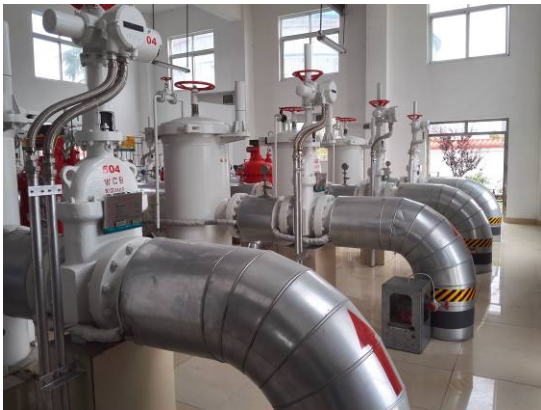
图 2.5-5 扬子末站现场及周边环境概况图

经实际调查，扬子末站建设内容与环评保持一致，总平面布置未发生变更。扬子末站拆除原办公平房和简易平房，新建二层综合办公楼，将原有站控、通讯机房、配电间、化验室、维修间以及会议室、站长室等迁入新楼，兼顾值班人员住宿。门卫（食堂）保留原位置。新建计量间紧邻原有体积管标定间。新建阀组区位于体积管标定间南侧，整体上新老生产区呈对称格局。

扬子末站大门

扬子末站周边环境

站内概况

综合办公楼

收球阀组区

计量间

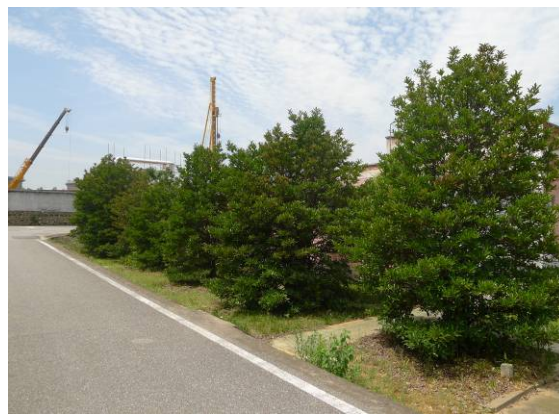
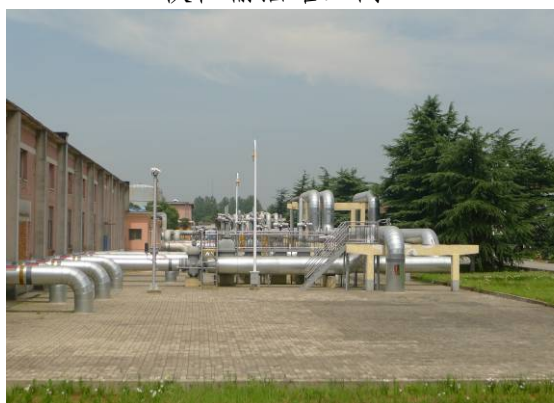
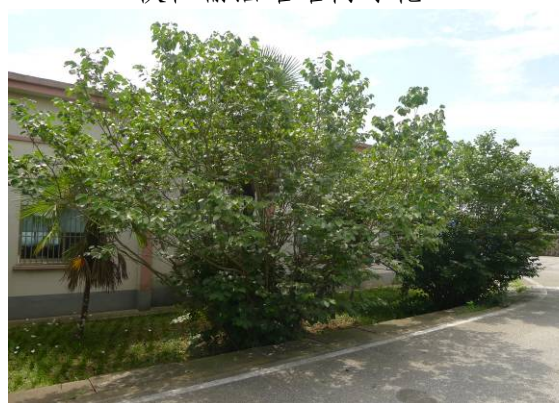
图 6.2-1 仪征输油站生态恢复情况

仪征首站内的工艺装置区用水泥硬化地面，装置区间道路为水泥路。站内选用了槐树、云杉和香樟等进行绿化，绿化状况良好，绿化率约 10%。站场东侧紧邻 204 县道，西侧为农田，北侧为曹巷，南侧为肖山村。站外四周植被恢复状况良好，周围主要为农田及荒地，农田主要种植蔬菜。站场植被恢复情况见下图。

仪征输油站正门

仪征输油站站内绿化

站内工艺区水泥硬化

站外绿化

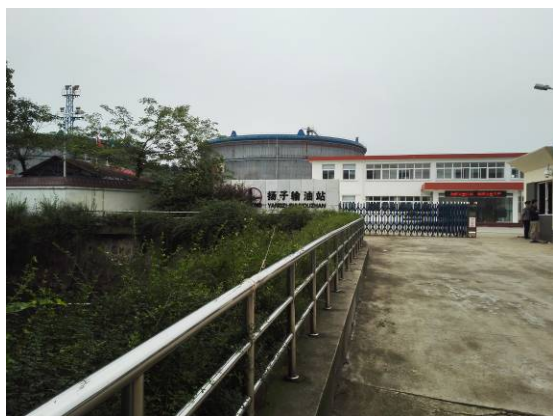
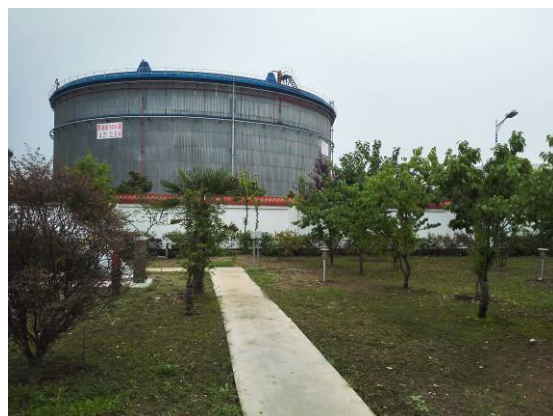
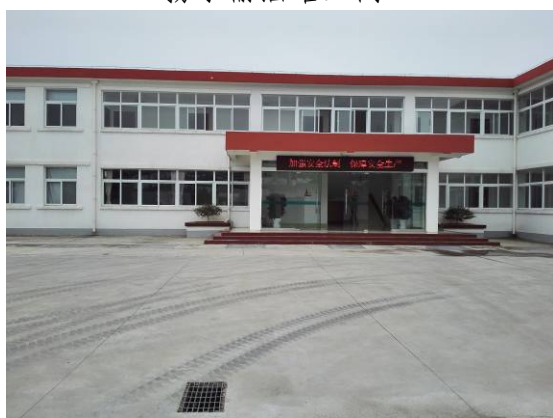
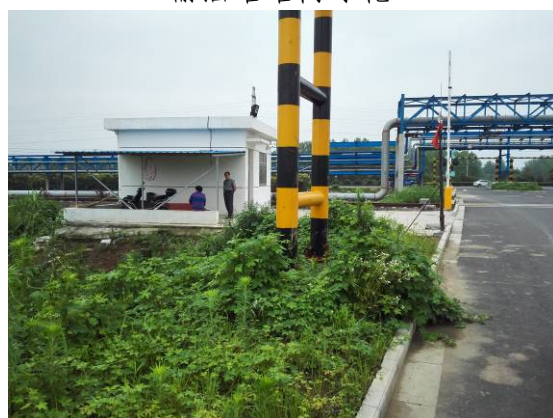
图 6.2-2 扬子输油站生态恢复情况

扬子末站内的工艺装置区用水泥硬化地面，装置区间道路为水泥路，其余地方进行了压实并进行了硬化。站内采取了乔灌木和草坪相结合的绿化，树种包括梨树、木槿、紫叶李、小叶黄杨等，植物生长良好，站外四周植被恢复状况较好。站场北侧紧邻江北沿江公路，南侧为扬子石化。周围主要为工业区及荒草地。站场植被恢复情况见下图。

扬子输油站正门

输油站站内绿化

站内水泥硬化

站外绿化

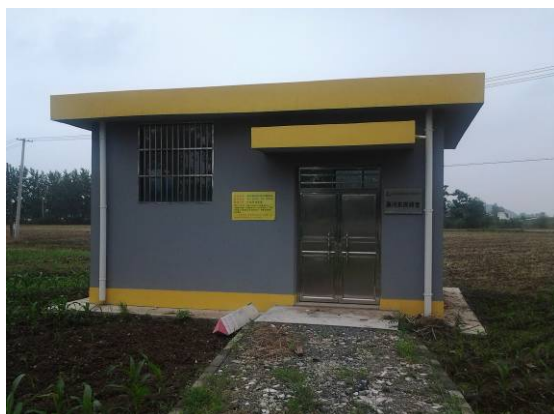
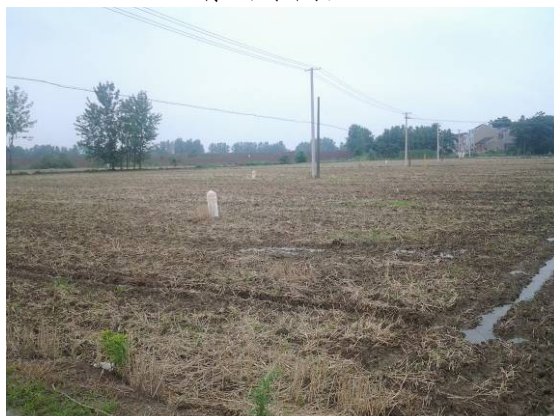
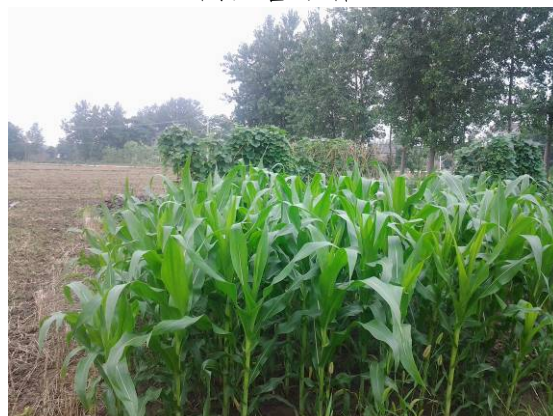
图 6.2-3 滁河东阀室周边植被恢复情况

本工程在六合区瓜埠镇蔡庄设滁河东阀室一座。该阀室位于滁河东岸，距离滁河东岸穿越点约 350m，占地面积为 152.09m<sup>2</sup>，占用的土地类型为农田。经现场调查，阀室周围农田均已恢复耕作，现场见图 5.2-3。

滁河东阀室

阀室警示牌

阀室周边农田

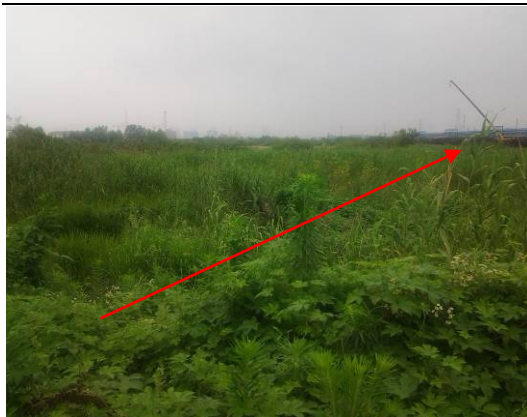
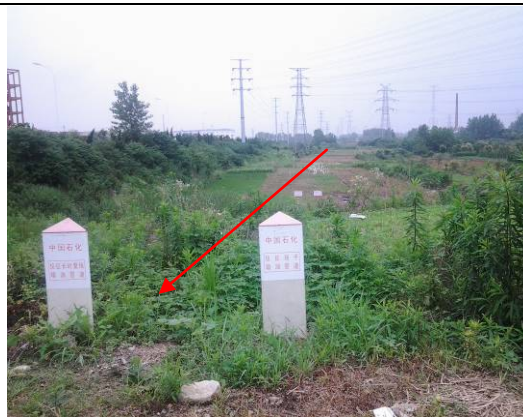
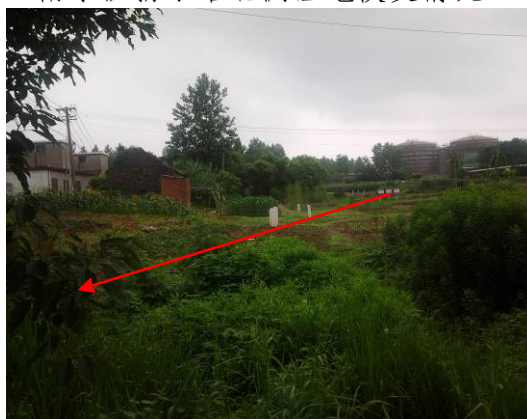
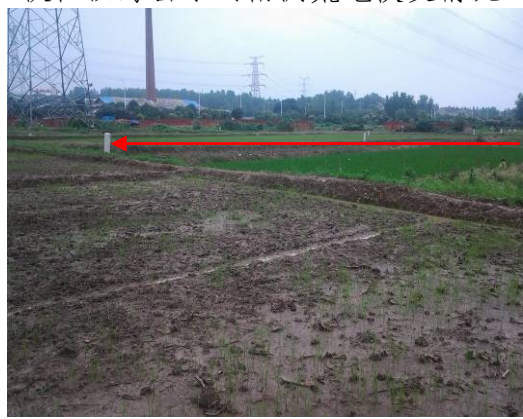
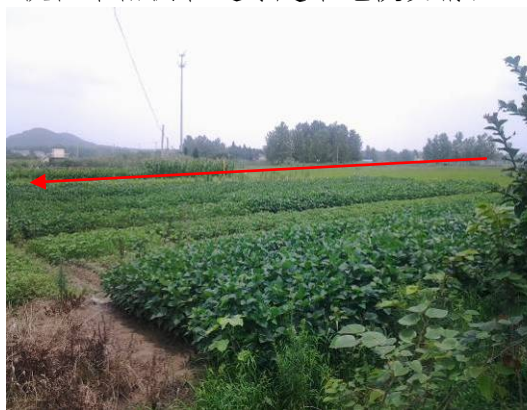
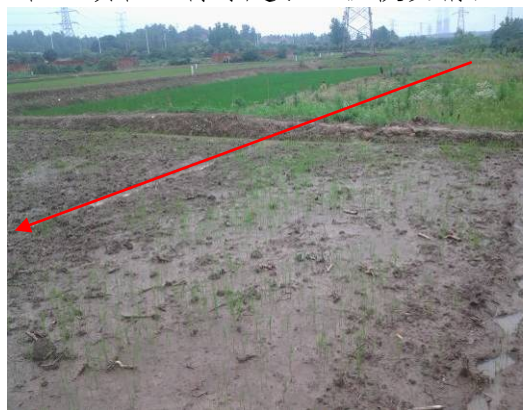
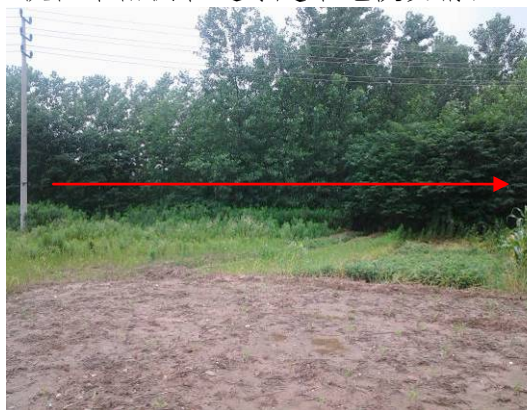
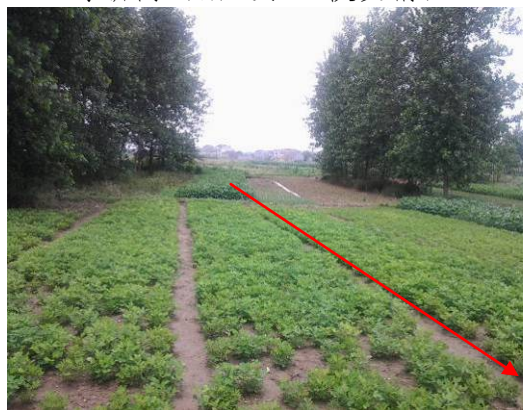
图 6.2-4 管道沿线植被恢复情况

根据现场调查，管沟开挖施工临时占地范围内，经过 1 年的自然恢复和人工种植恢复，管道上方恢复的植被多为农田植被，植物以水稻和蔬菜为主，局部地区伴有少量一年生和多年生草本荒地，植被种类和施工范围外植被相似，外表难以看出施工前后存在差别。管道沿线的植被具体恢复情况见图 6.2-4。

南京段扬子站北侧湿地恢复情况

仪征段跨岳子河南侧荒地恢复情况

仪征站南侧管道穿越菜地恢复情况

官山镇官山村穿越农田段恢复情况

跨新禹河附近农田恢复情况

管道穿越林地恢复情况

管道穿越耕地恢复情况

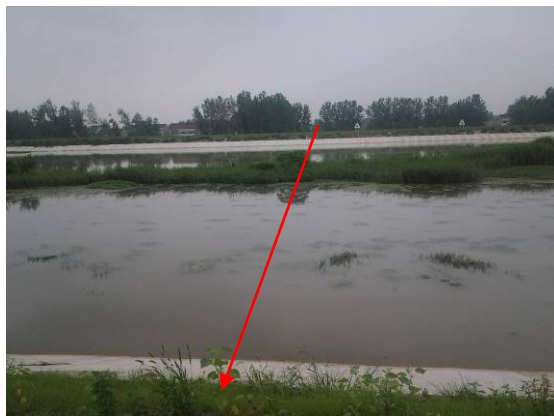
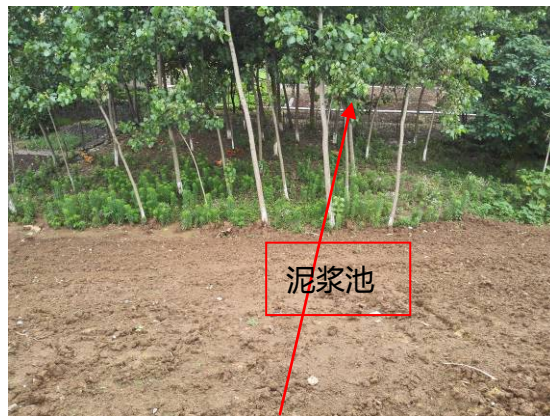
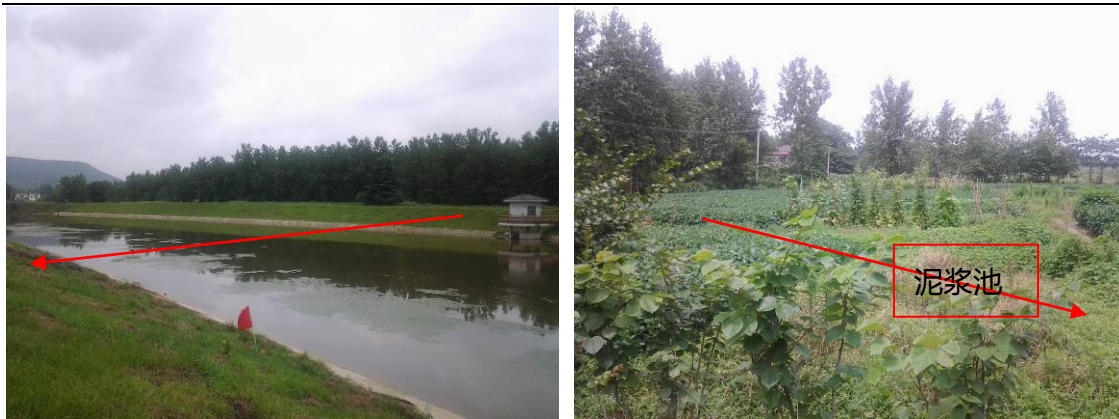
本项目涉及的河流穿越主要有滁河穿越、新禹河穿越和中心河穿越。三条主要河流均采用定向钻方式穿越，其余小河及沟渠采用大开挖方式穿越。大开挖穿越尽量选取在枯水期进行施工，并采取了水体污染防治措施，对河流水质基本无影响。管沟开挖回填后基本做到了挖填平衡，并且在河边两岸根据地形进行了护坡、护岸等措施。经实地勘察，本项目所涉及河流的生态恢复情况比较理想。管道重要河流穿越处恢复情况见图 6.2-5。

滁河穿越处恢复情况

滁河入土点恢复情况

新禹河穿越处恢复情况

新禹河出土点恢复情况

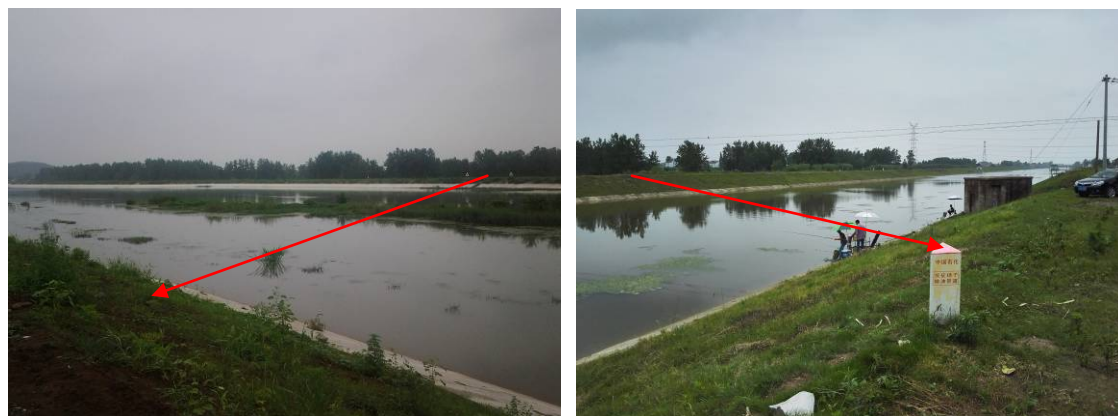
本工程管线在滁河、新禹河穿越段开挖土方量较大，其余几条河流穿越段开挖的土石方量较小，用于回填后的剩余土方量极少，基本上用于两侧河堰的砌筑、水工防护或者平撒在河流穿越两侧的施工作业带内。河流穿越处水土保持措施效果见图 6.2-6。

滁河穿越处两侧护坡

新禹河穿越处两侧护坡
